016

Technical Bulletin

PowerGrip® Kit K015541XS voor Ford dieselmotoren

| MOTOR: | 1.8 TDDi / TDCi |

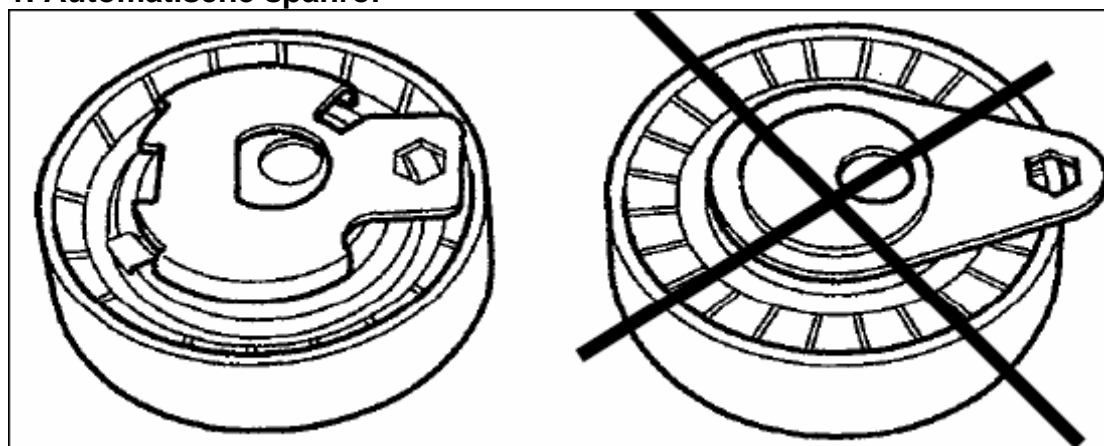
Fig. 1 Nieuwe automatische spanrol

Fig. 1 toont de oude vaste spanrol rechts en de nieuwe automatische spanrol links.
