Technical Bulletin

Spanrolinstallatie Mitsubishi/Volvo 1.8 16V benzinemotoren

GATES REFERENTIE :	5514XS/K015514XS

MERK :	MITSUBISHI / VOLVO	
MODEL :	Carisma, Pajero IQ, Pajero Pinin, Shogun Pinin, Space Star, S40, V40	
MOTOR :	1.8 DOHC	
MOTORCODE :	4G93, B4184SJ, B4184SM

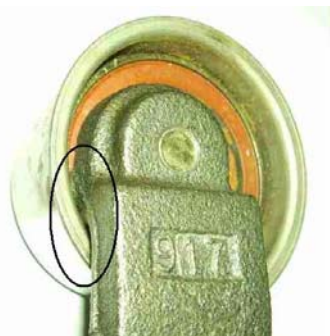
Fig. 2

- 1) De spanrol wordt correct gemanipuleerd, maar niet helemaal volgens de aanbevolen procedure ivm het afstellen van de spanning. Dit leidt tot een incorrecte spanning met een voortijdig falen van de riem als gevolg.
- 2) Het roteren van de spanrol in de verkeerde richting – met de klok mee. Dit leidt tot een incorrecte spanning en vaak tot het falen van de spanrol. De spanrolarm raakt de schijf en zorgt ervoor dat deze niet vrij kan draaien. (Fig. 2)

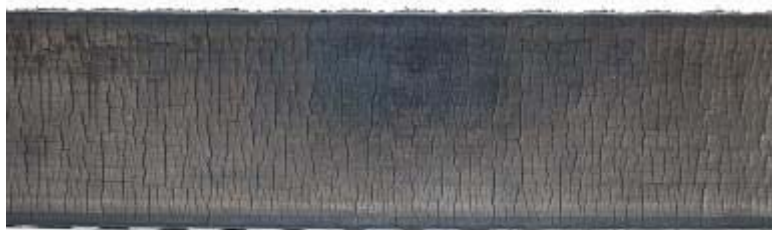
Fig. 4

Aangezien de schijf niet meer kan roteren zal de rugzijde van de riem oververhit raken en barsten (Fig. 4).
