# 031

27/11/2009

# Technical Bulletin

## VAG 1.9, 2.0 TDI – Hulpaandrijfsysteem.

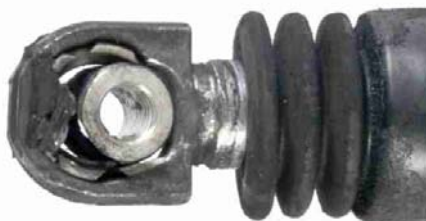
Fig. 2

Een dynamovrijloopschijf (OAP) die niet correct functioneert, zal zelfs meer riemvibraties en geluid genereren. Dit kan leiden tot extreme slijtage van het bevestigingsgat aan de bovenkant van de hydraulische drijfstaaf (Fig. 2).

Het is daarom absoluut noodzakelijk dat het hele aandrijfsysteem geregeld gecontroleerd wordt. Gates adviseert om de riem, spanner, OAP en TVD gelijktijdig te vervangen.

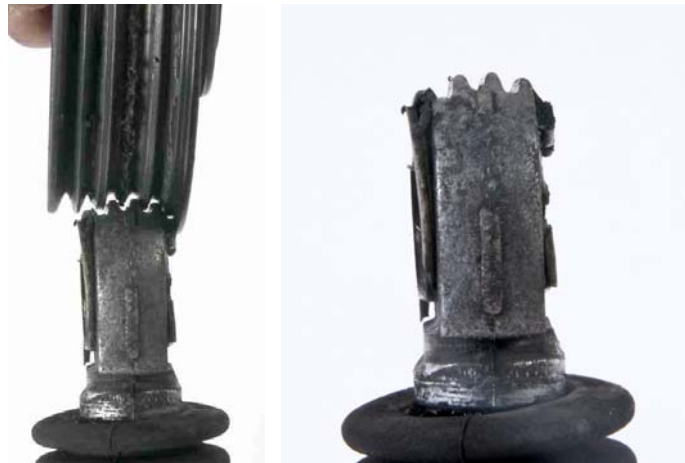
Fig. 3

Deze speling kan extreem groot worden; waardoor de bovenkant van de spanner tegen de spanrolschijf zal komen, wat tot veel lawaai leidt. In het slechtste geval zal de schijf de spanner zelfs gaan "inslijpen" (Fig. 3).

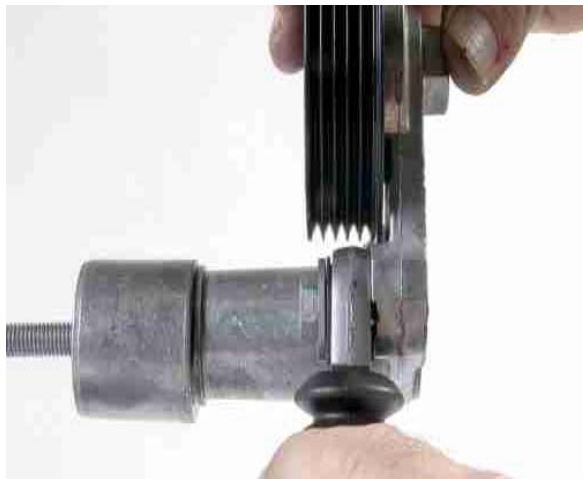
Fig. 4

Bij een nieuw onderdeel is de vrije ruimte tussen de schijf en de spanner 5 mm.(Fig. 4).

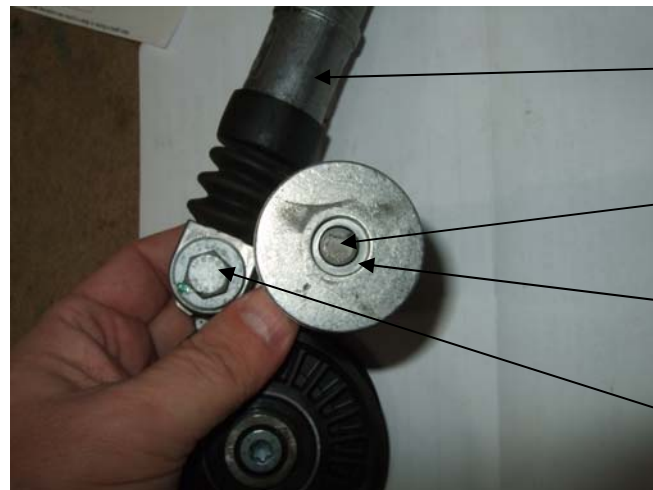
Fig. 5

Tevens is het aanhaalmoment van de spannerbouten cruciaal. Het niet toepassen van het juiste aanhaalmoment leidt doorgaans tot het afbreken van de centrale bout.

Gebroken bout

Mogelijk  
extreme slijtage  
aan het  
bevestigingsgat

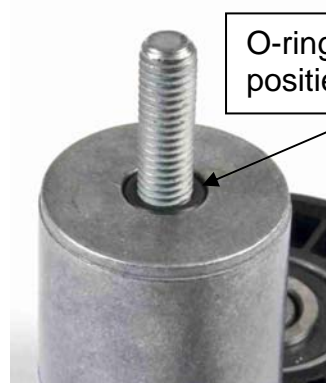
Fig. 6

O-ring op de juiste  
positie

Deze spannerbouten hebben een aanhaalmoment van 25Nm. Om ervoor te zorgen dat het aanhaalmoment van de centrale bout niet wordt beïnvloed, zorgt u ervoor dat de o-ring op de daarvoor bestemde plaats zit (Fig. 6).

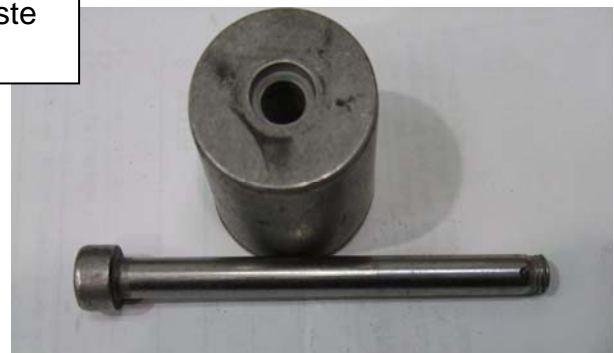
Fig. 7

Als de bevestigingsbouten met een te hoog aanhaalmoment zijn bevestigd zal dit de bus gaan blokkeren, waardoor de hydraulische drijfslag niet rond de bevestigingsbout kan draaien.

Alle krachten worden dan door de centrale bevestigingsbout opgenomen, waardoor die mogelijks breekt. Een te lage spanning op de centrale bout zorgt ervoor dat de boutas alle belasting en trillingen absorbeert; wat ook leidt tot het breken van de bout (Fig. 7).

Zorg er tevens voor dat het gat in de alternatorsteun vrij is van roest, vuil en vet omdat ook dit het aanhaalmoment van de bout kan beïnvloeden.
