# Technical Bulletin

## Renault 1.4/1.6 16V benzinemotoren

<b>GATES REFERENTIE :</b>	<b>5501XS en kits K01/K02 en KP1</b>
<b>MERK :</b>	DACIA / NISSAN / RENAULT
<b>MODEL :</b>	Clio, Kangoo, Kubistar, Laguna, Megane, Modus, Scenic, Thalia, Twingo
<b>MOTOR :</b>	Petrol 1.4 16V, 1.6 16V
<b>MOTORCODE :</b>	K4J/K4M

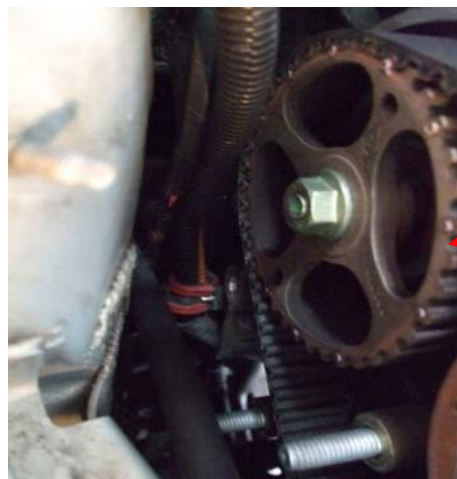
Fig. 1

Er treedt regelmatig overmatige speling van het waterpomplager op. Daardoor gaat de riem naar voor lopen, en kunnen gepuntlastte nokkenasflanken loskomen. Deze komen dan terecht in de aandrijving en zullen leiden tot riemfaling. Ook voorafgaande beschadiging van de schijfflanken kan tot dit resultaat leiden (Fig. 1).

Het ontwerp van de nokkenasschijven is veranderd bij de latere motoren ter voorkoming van deze faling (doch OE nr bleef dezelfde).

Flank  
losgekomen

We bevelen aan de waterpomp na te zien en indien nodig te vervangen door waterpompkit KP15501XS, indien toepasbaar. Wanneer de waterpomp vervangen wordt, let op dat de juiste bouten en rondsels gebruikt worden en het juiste aanhaalmoment toegepast wordt. Fig. 2 toont dat de afstand tussen de waterpompbout en de schijf van de spanner betrekkelijk klein is.

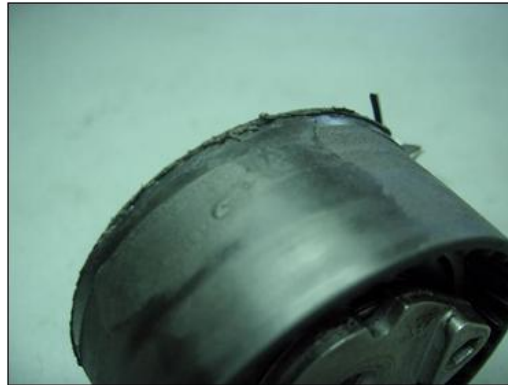
Fig. 3

Niet korrekte delen of loskomende bouten kunnen leiden tot contact met de spannerschijf (Fig. 3)

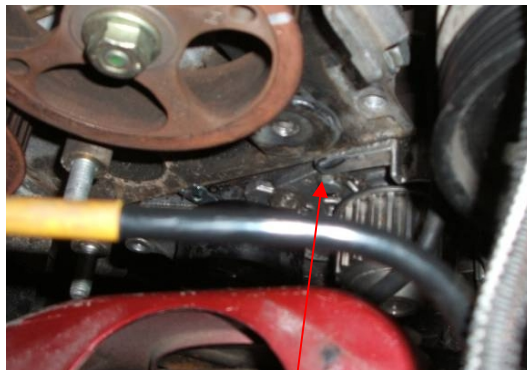
Fig. 4

Wanneer de meelooprol vervangen wordt, gelieve erop te letten dat de diktering (gemonteerd tussen de oude meelooprol en het motorblok), terug gemonteerd wordt tussen de nieuwe meelooprol en het motorblok. Indien dit niet gebeurt, zal de meelooprol aanlopen tegen de waterpomp; leidend tot meelooprol/riem faling. (Fig. 4 and 5)

Kontaktspoor

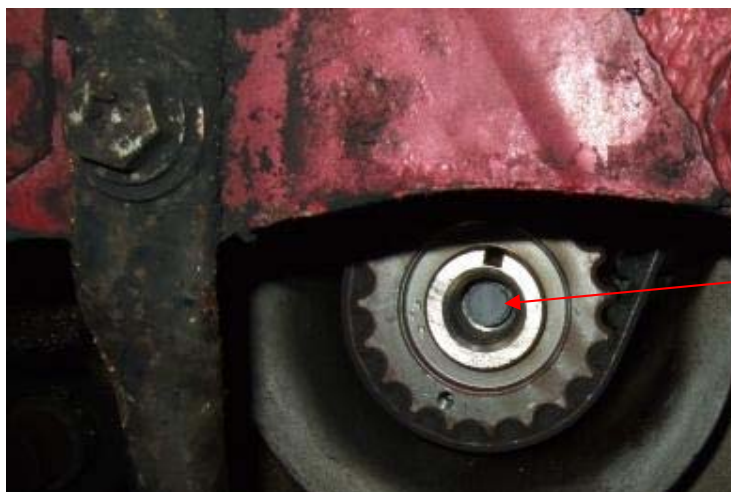
Fig. 6

De krukasbout (OE nr 8200557644 en meegeleverd in de kits) is een rekbout en moet vervangen worden. Het juiste aanhaalmoment van deze bout is zeer belangrijk, doch is afhankelijk van motorkode en model. Gelieve de voorgeschreven OE waarde te respecteren. Het niet naleven van het correcte aanhaalmoment kan leiden tot een breuk van de bout. (Fig. 6)

Gebroken bout

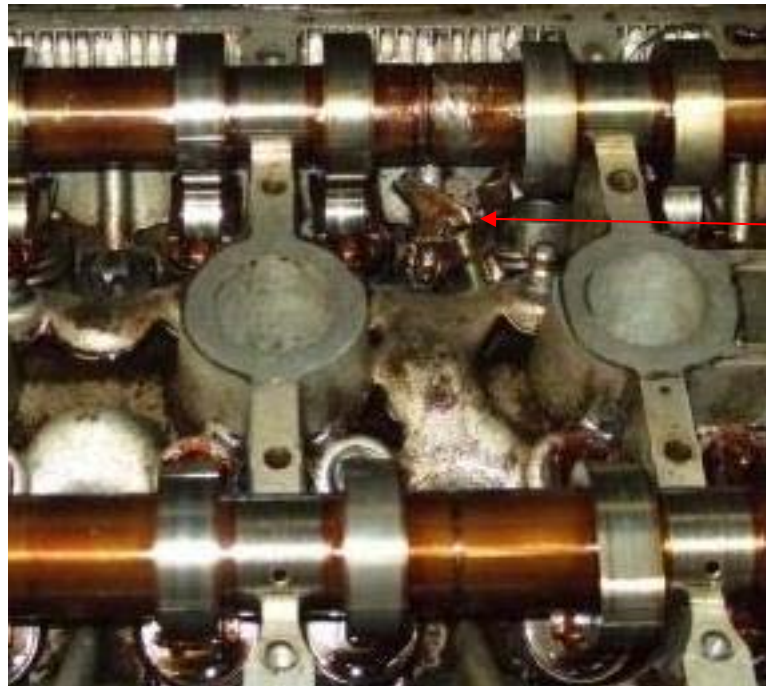
Fig. 7

Indien de motor herstelt wordt na zuiger/klep contact, is een precieze controle van de tuimelaars aanbevolen. Het is mogelijk dat een tuimelaar ernstige schade heeft opgelopen. In dit geval moet de tuimelaar vervangen worden. Indien dit niet gebeurt, is de kans dat deze later zal breken, leidend tot het vast lopen van de nokkenas, groot.(Fig. 7).

Gebroken  
tuimelaar

Het is aanbevolen een geschikte tool kit (GAT4960) te gebruiken bij het vervangen van de riem.
