Technical Bulletin

Distributie riem/kit installatie bij VAG 1.4/1.6 16V

GATES REFERENTIE :	5565XS/K015565XS/K025565XS/KP15565XS/ KP25565XS-1/KP25565XS-2/T43149	 
MERK :	AUDI, SEAT, SKODA, VOLKSWAGEN	
MODEL :	Verschillende	
MOTOR :	1.4 16V, 1.6 16V	
MOTORCODE :	Verschillende

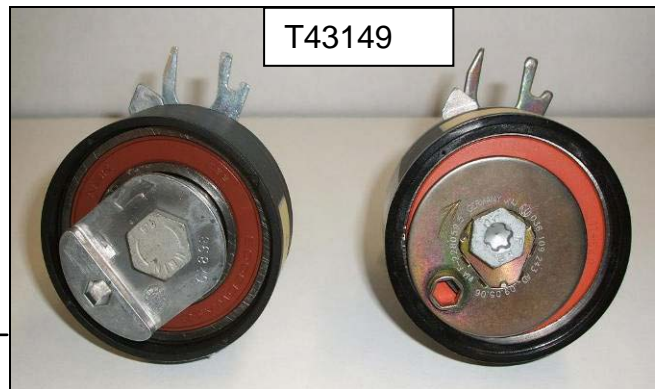
Fig. 1 toont de 2 verschillende versies van de automatische spanrol (voor de hoofdaandrijving), die in onze kits terug te vinden zijn. Deze zijn onderling verwisselbaar.

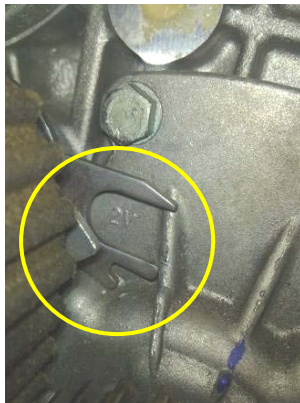
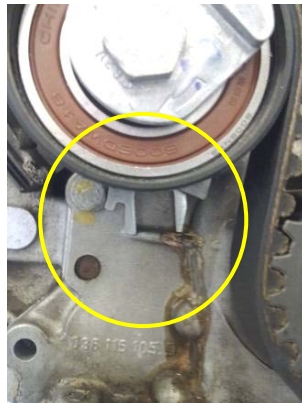
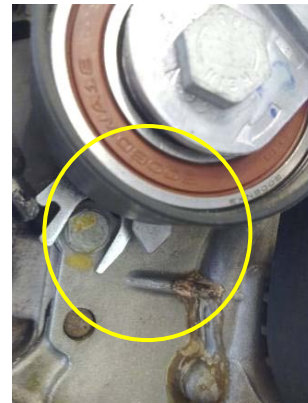
Het is duidelijk dat een niet juiste positie van de positioneerlip (Fig. 2, 3 en 4) zal leiden tot een verkeerde riemspanning of tot het niet kunnen spannen van de riem.

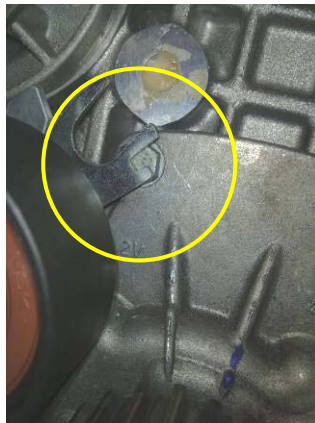
Als de spanbout aangehaald wordt terwijl de positioneerlip bovenop de bout rust (Fig. 5 and 6), dan zal dit leiden tot een deformatie van de lip (Fig. 7), een verkeerd aanhaalmoment van de spanrolbout en een mogelijke foutieve uitlijning van de spanrol.

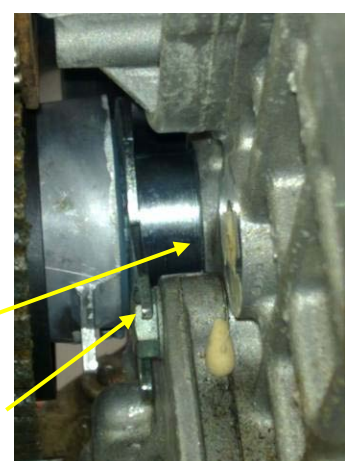
Fig. 10

Geen ruimte

Correcte positie

Draai de bout handvast, controleer of de spanrol in de correcte positie zit (Fig. 10).

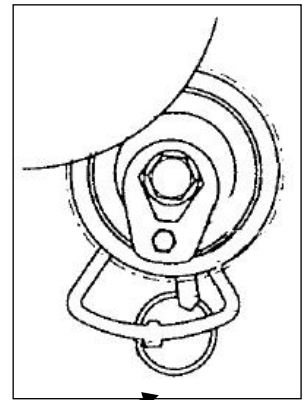
Fig. 17

Positioneerlip

- de positioneerlip wordt geplaatst in het gat in de cilinderkop op 6 uur (Fig. 17).
- de spanrol tegen de klok in wordt gedraaid totdat de naald in lijn is met de positioneerlip
- de spanrolbout wordt aangehaald tot 20 Nm
- de motor 2 omwentelingen wordt gerooteerd tot BDP en de pointer positie is gecheckt (aanpassen indien noodzakelijk).
