Technical Bulletin

Spanproblemen bij Chevrolet/Daewoo 16V benzinemotoren

5419XS/K015419XS

Chevrolet/Daewoo

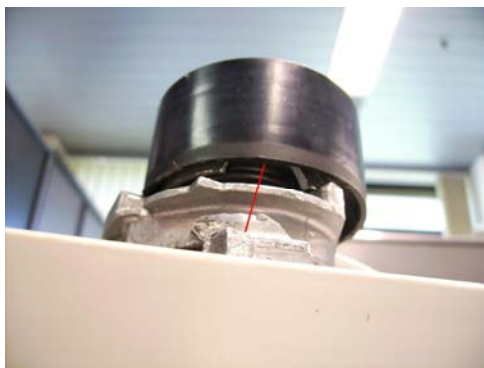
Fig. 2

niet de juiste werkwijze. Als men de spanrolbout niet losdraait, de oude riem doorsnijdt om deze te verwijderen, zal de wijzer van de spanrol de eindstop met kracht raken. Dit kan de wijzer ernstig beschadigen wat op termijn tot een breuk kan leiden. Op deze manier, om de nieuwe riem te installeren, moet de wijzer teruggeduwd worden. Het risico bestaat vervolgens, als je dit met een schroevendraaier doet, dat de schroevendraaier van de wijzer afglijdt (dit door de hoge veerspanning) welke dan opnieuw de eindstop raakt.

Hierdoor kan de wijzer van de spanrol afbreken (Fig 2).

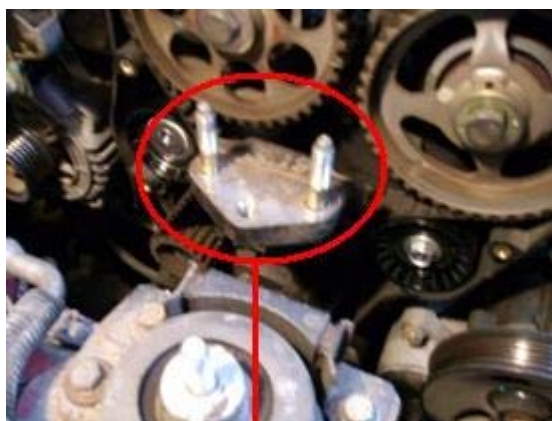
Fig. 4

Motor ondersteuning

Om de aandrijving beter bereikbaar te maken wordt het aanbevolen om de motor ondersteuning te verwijderen (Fig. 4)

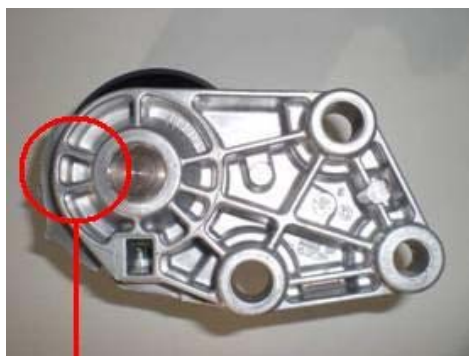
Fig. 10

Als toevoeging, men moet uitkijken voor namaak spanrollen welke in bepaalde markten in omloop zijn (Fig.10 en 11 zijn OE, Fig. 12 is namaak)

OE

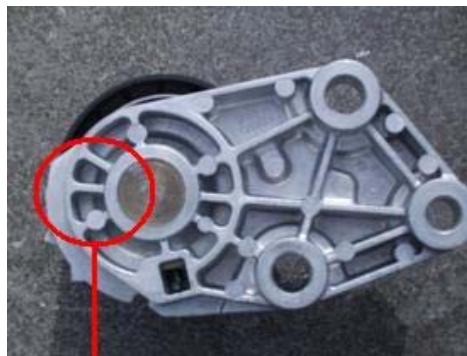
Fig. 11

OE

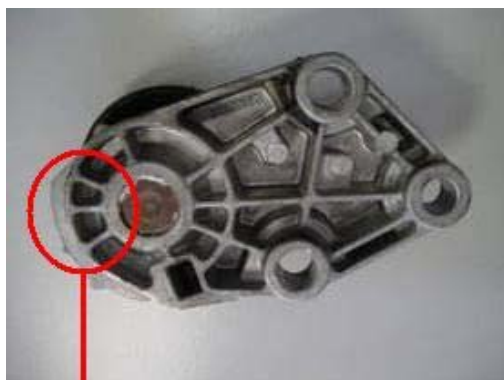
Fig. 12

Namaak
