Technical Bulletin

Spanrolinstallatie Mitsubishi/Volvo 1.8 16V benzinemotoren

GATES REFERENTIE :	5514XS/K015514XS

MERK :	MITSUBISHI / VOLVO	
MODEL :	Carisma, Pajero IQ, Pajero Pinin, Shogun Pinin, Space Star, S40, V40	
MOTOR :	1.8 DOHC	
MOTORCODE :	4G93, B4184SJ, B4184SM

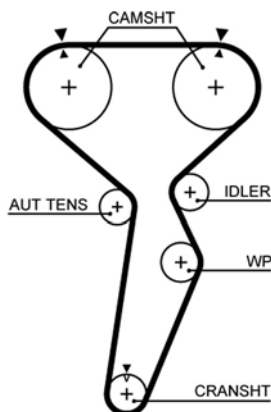
Fig. 1 toont de opstelling van de aandrijving van deze motor, met de juiste positie van de timing marks.

Zet de motor op Bovenste Dode Punt (BDP), met Timing Marks (TM) uitgelijnd (zie Fig. 1), door de krukas met de klok mee te draaien.
