# 031

27/11/2009

# Technical Bulletin

## VAG 1.9, 2.0 TDI – Hulpaandrijfsysteem.

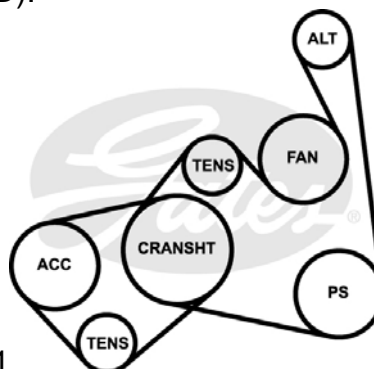
Fig. 1

De layout van het aandrijfsysteem wordt weergegeven als de alternatoraandrijving in Fig. 1. Omdat dit een veeleisende aandrijving is, is de alternatorschijf van het type vrijloopschijf en is de krukas uitgerust met een torsietrillingsdemper (TVD).
